HYDRO INVEST

DIAGNOSTIC DE L'ETAT DES FORAGES

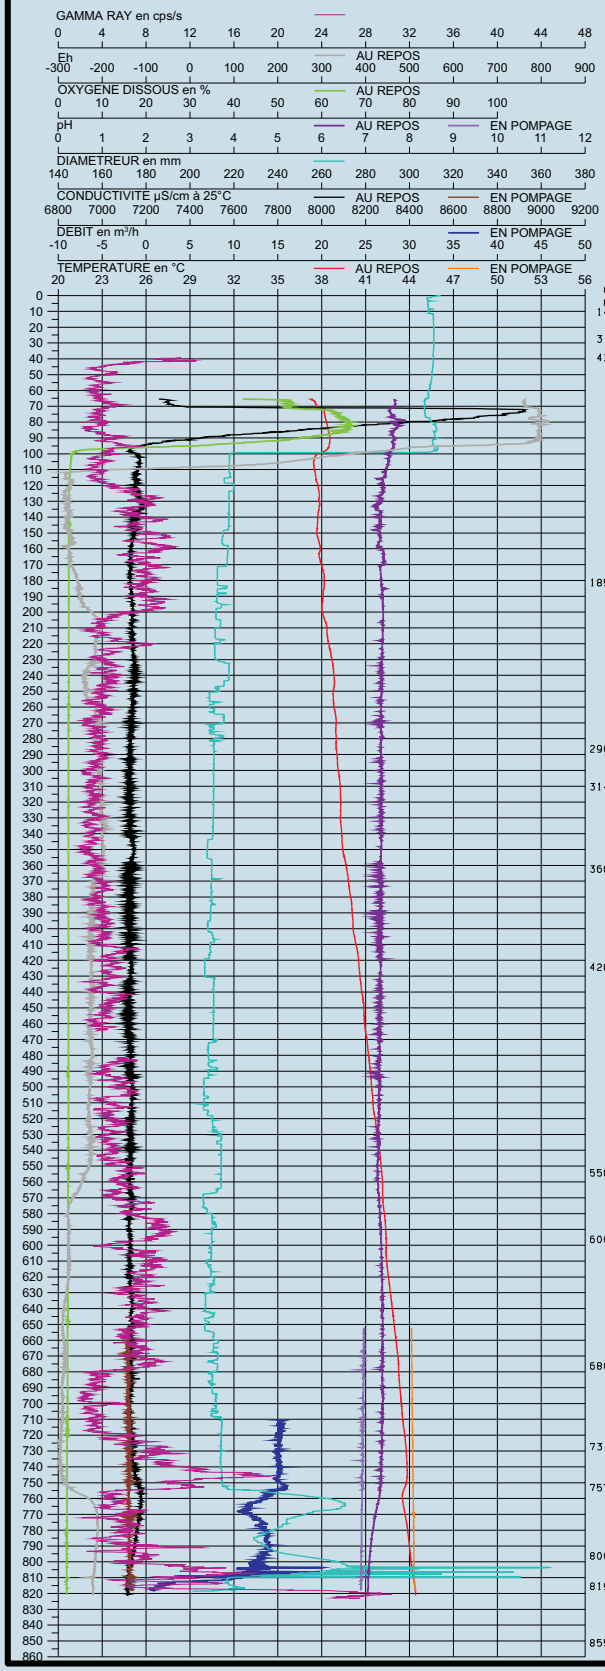
-1.85m Sol parking
0.0m = Repère mésures
= bride = +0.99 m/fond cave
Avant trou MFT Ø 26"
8.0 m Tube guide Ø 25"
Forage diam. 24"
Tube acier Ø 500/512 mm cimenté

38.0 m
Forage Ø 17"1/2
Tube acier Ø 13"3/8 cimenté
API K55 Ø 315.3/339.7 mm
ép.12.19 mm
67.22m N.P. le 17/01/2001
Ciment CPA 55 d = 1.8

98.28m

117.5m base tube
119.0m

Forage Ø 12"1/4
Tube acier Ø 9"5/8 cimenté
API N80 47 lb/ft
Ø 220.5/244.5 mm
ép.12 mm
Ciment CPA 55 d = 1.8

754.10m

Forage Ø 8"1/2

807.3m Eau trouble

821 m Fond sondé le 17/01/2001

853.0m Fond foré
